# Odborný posudek č. 14-2024

**Odborný posudek stavu bytového domu Jizerská 2895/1, 2896/3,  
2897/5 v Ústí nad Labem – Severní Terasa**

číslo 14-2024

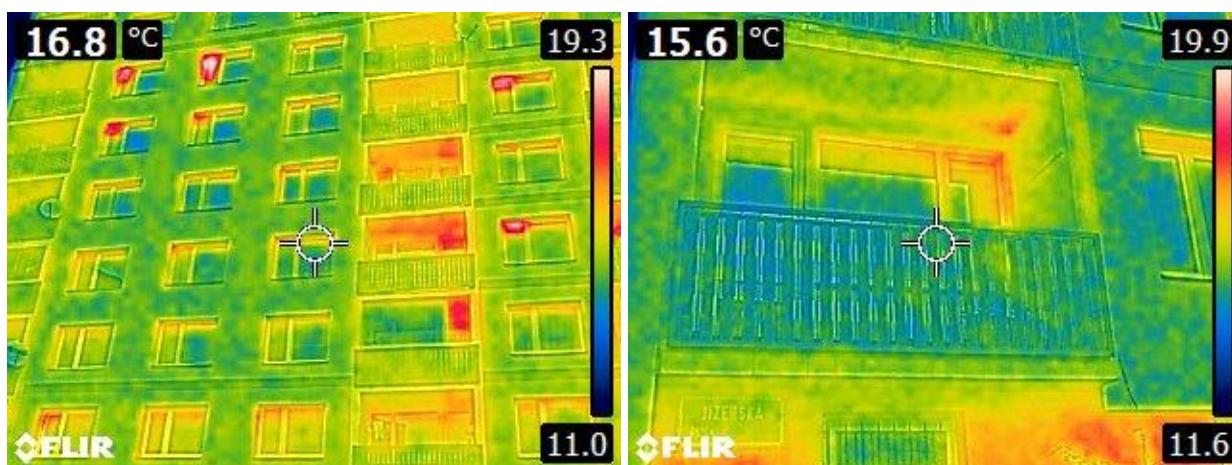
Svislé stěny lodžii jsou tvořeny systémovými železobetonovými nosnými panely a na stěnách je aplikován kontaktní zateplovací systém bez tepelné izolace, v příloze jsou na těchto plochách vidět výraznější únik tepla.

Únik tepla v rozích výplní otvorů (ostění, napraží, parapety) a bočními stěnami lodžii

4.3. Doporučuji zateplení bočních a průčelní stěny lodží a čel s repasí nebo výměnou zábradlí. Kontrolu a ošetření připojovací spáry oken.

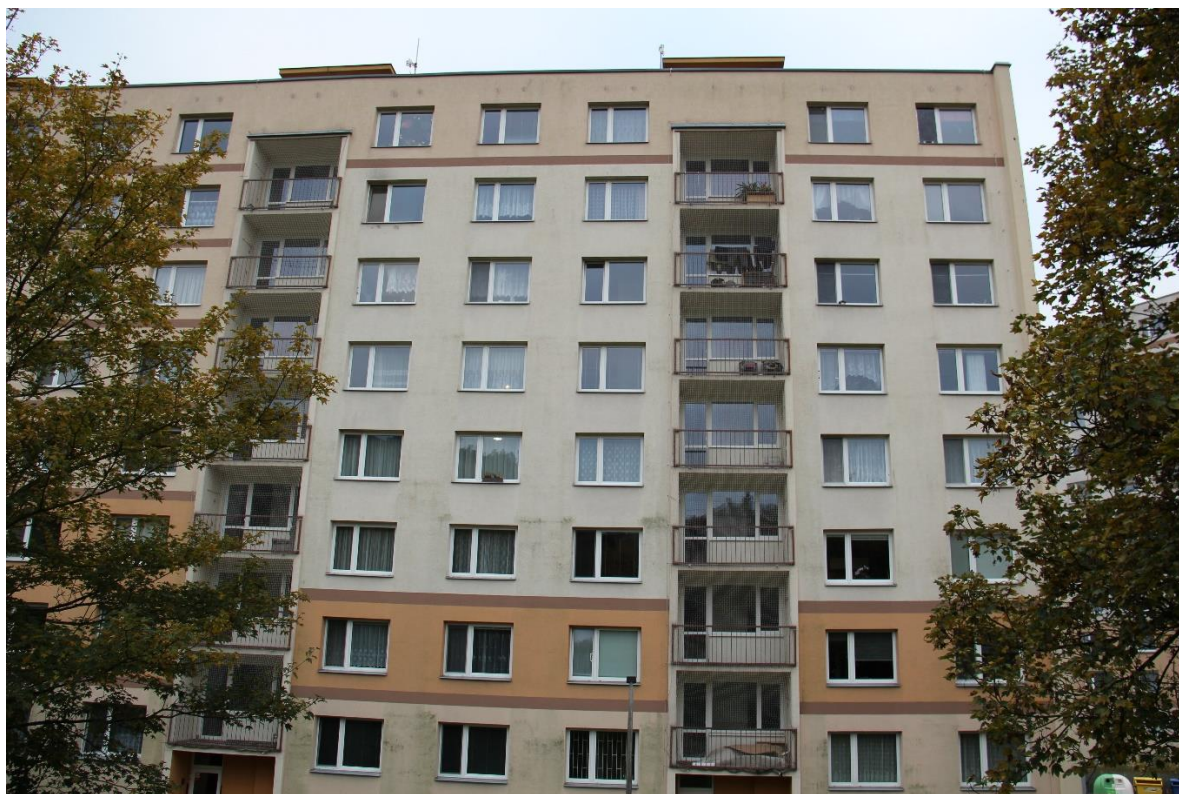
Pohled na posuzovaný bytový objekt Jizerská 1, 3 – zadní průčelí

Povrch fasádní omítky zadního průčelí je degradovaný od řas a plísní. Vznik je dán umístěním objektu, zadní průčelí směřuje do svahu a v blízkosti zeleně. Povrch omítek na tomto průčelí nebyl pravidelně udržován omýváním a případnými renovačními nátěry.

4.4. Doporučuji renovaci zadního průčelí s odstraněním plísní a řad, kontrolou a zatemněním připojovací spáry všech otvorových výplní.

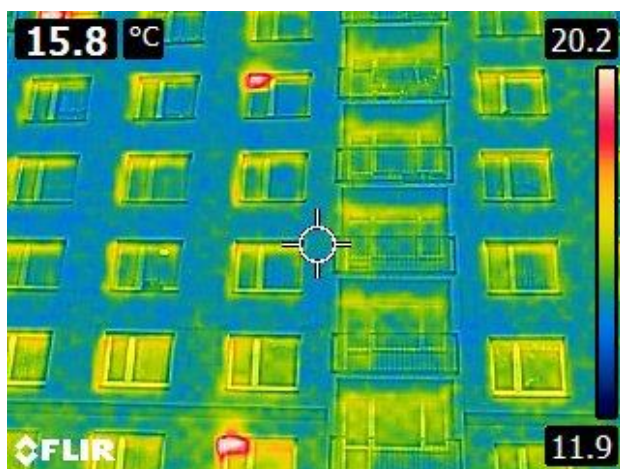
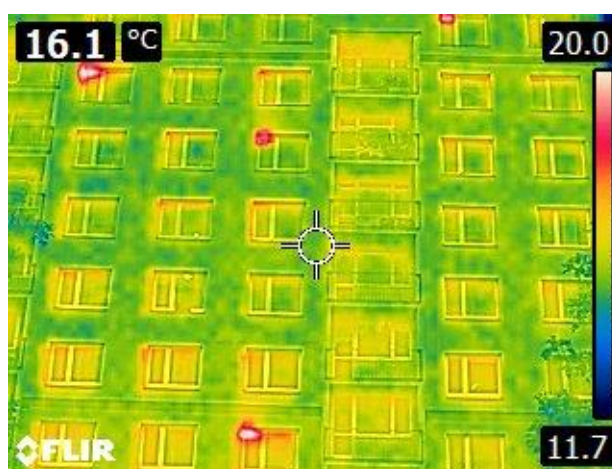
Při porovnání termovizních snímků jednotlivých oken za přirozeného tlaku jsou viditelné netěsnosti funkční a připojovací spáry. Téměř u všech výplní otvorů na posuzovaném objektu byly diagnostikovány netěsné funkční spáry a nezateplené ostění, nadpraží oken. Tvar a poloha teplotních polí ukazovaly ze zjištěných nedostatků na obvyklé problémy panelových domů – při špatně seřízeném kování a lze je dodatečně odstranit. Některé nedostatky lze odstranit výměnou těsnění a přiteplením připojovací spáry oken. U instalovaných výplní otvorů v ploše bude toto přiteplení problematické, vzhledem k malé šířce rámu otvorových výplní. Přiteplení lze doporučit v lodžích – zateplení bočních a průčelní stěny lodží.

Únik tepla v rozích výplní otvorů (ostění, napraží, parapety)

**4.1. Jako minimální udržovací práce doporučuji, vzhledem ke stavu výplní otvorů provést seřízení oken a balkónových dveří s případnou výměnou těsnění, aby nedocházelo k následným tepelným únikům a vzniku plísní v interiéru bytových jednotek**

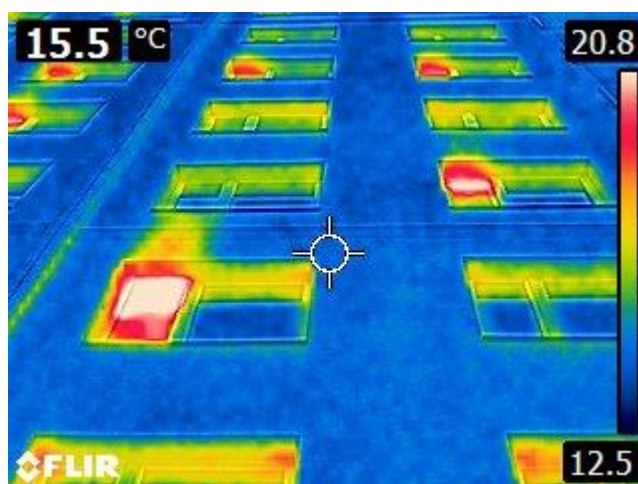
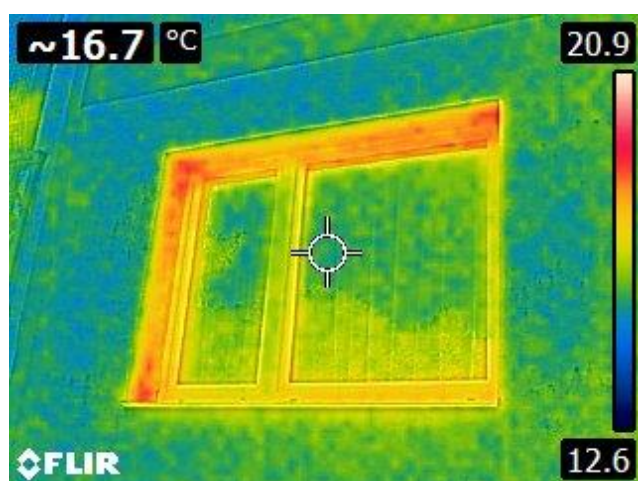
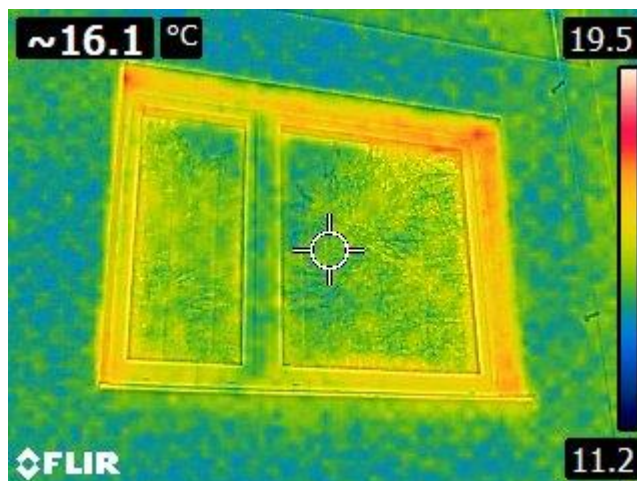
Únik tepla v rozích výplní otvorů (ostění, napraží, parapety)

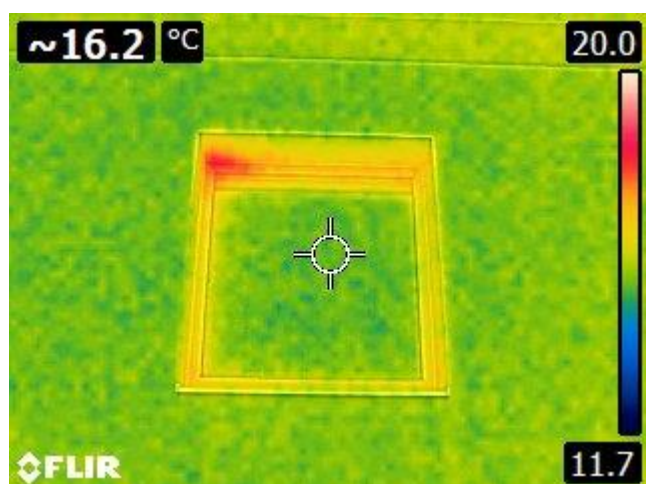
Únik tepla v rozích výplní otvorů (ostění, napraží, parapety)

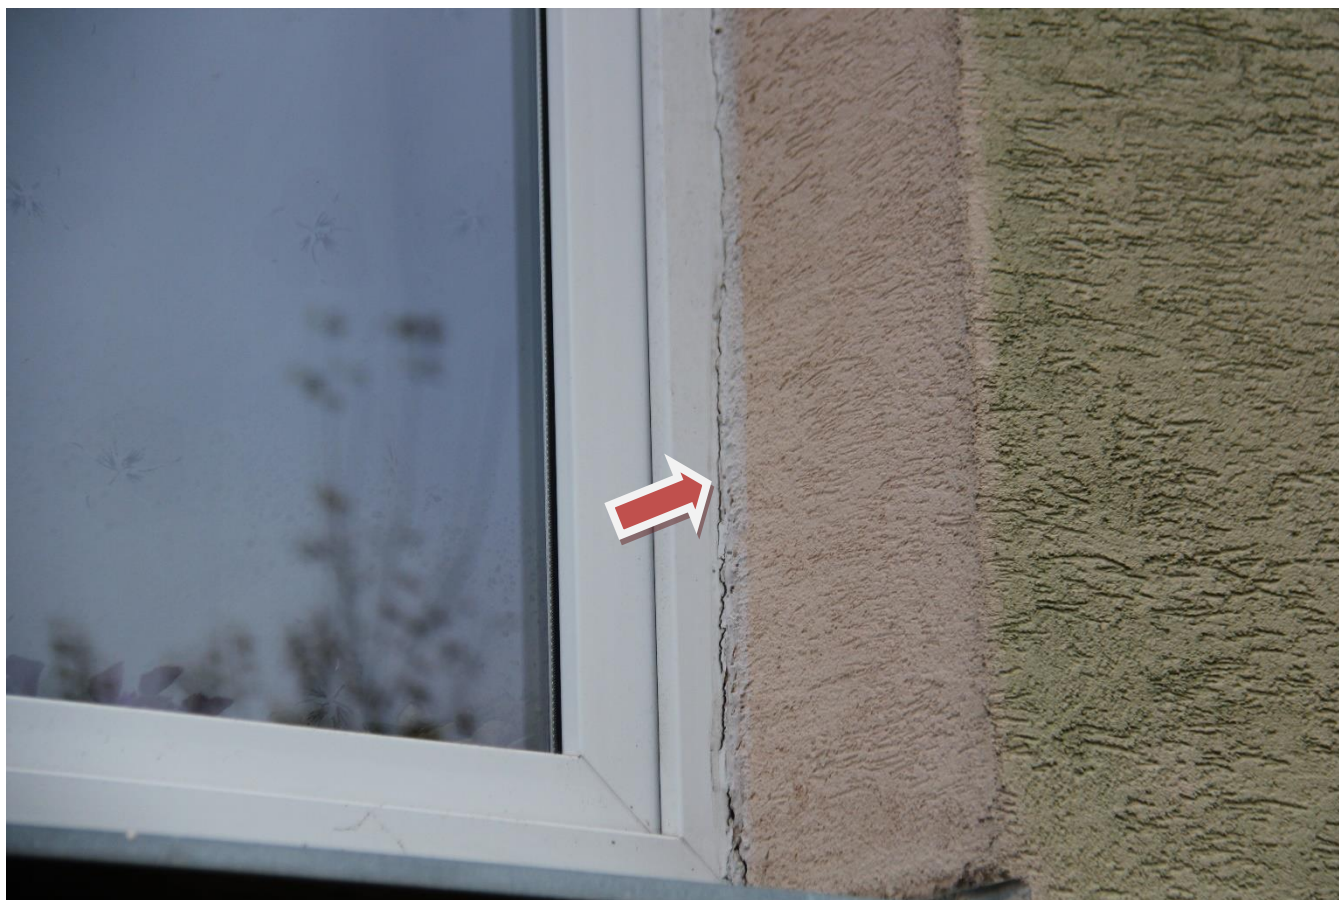
V bytech i ve společných prostorách jsou osazena okna a dveře s vyhovujícími tepelně izolačními vlastnostmi. Problematické jsou vnitřní kouty u výplní otvorů (nejvíc obývací pokoj), kde dochází k výrazné kondenzaci a potenciálnímu vzniku plísní. Výplně otvorů vyžadují průběžnou kontrolu a seřízení, zvláště u výplní, kde dochází k rosení vnitřních ploch. Po výměně oken je připojovací spára pouze přetmelena a je poškozena dilatačními prasklinami.

## Poškozená připojovací spára výplní otvorů – možnost zatékání

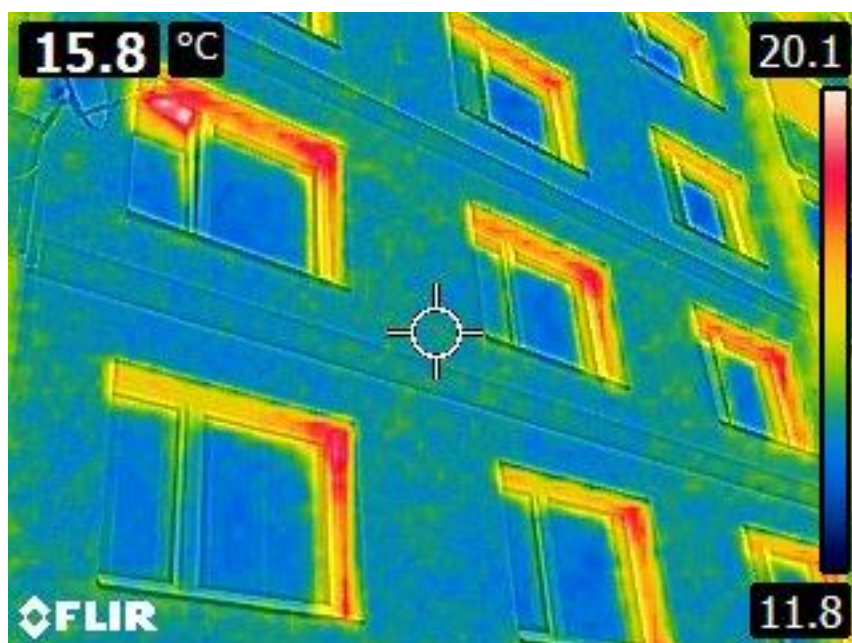
Únik tepla v rozích výplní otvorů (ostění, napraží, parapety)

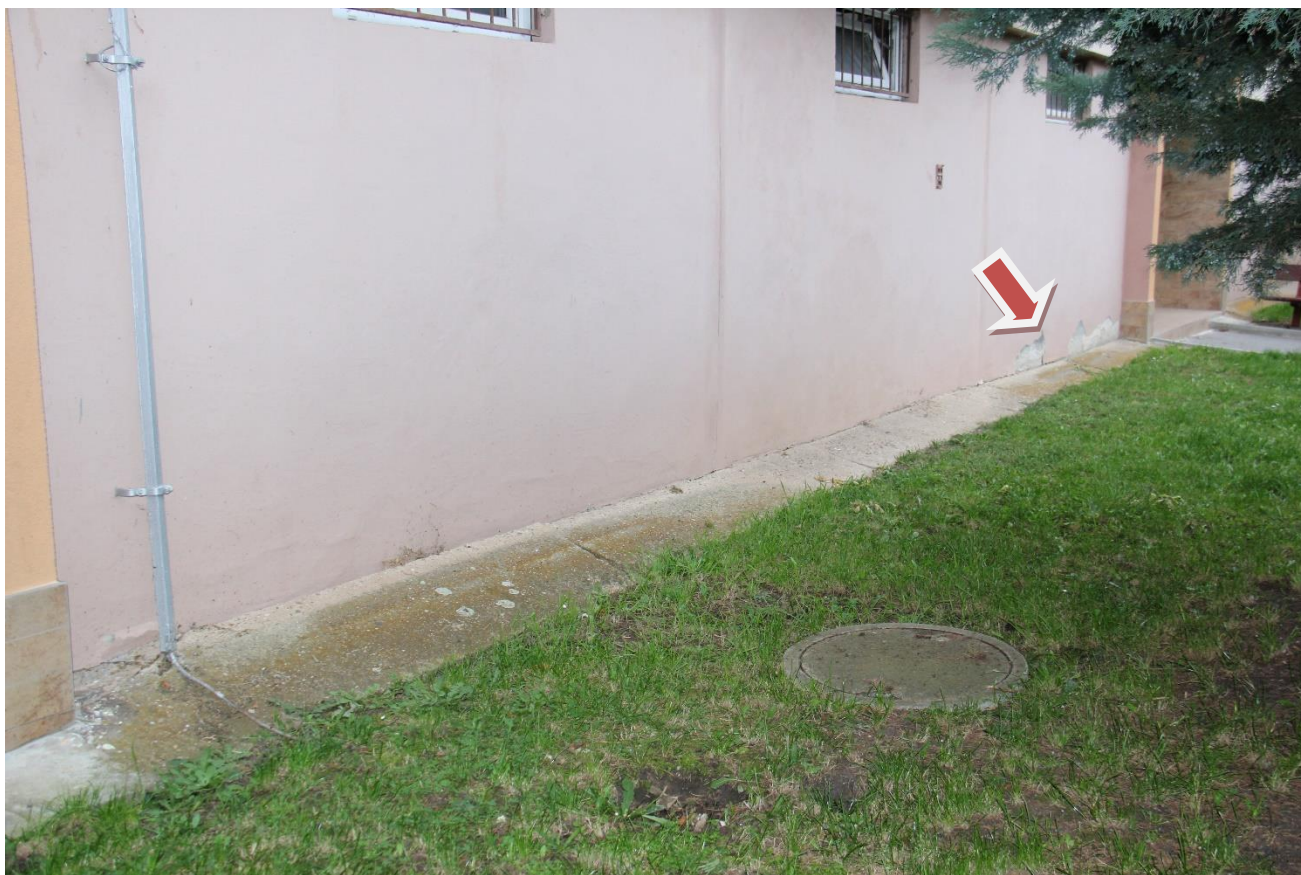
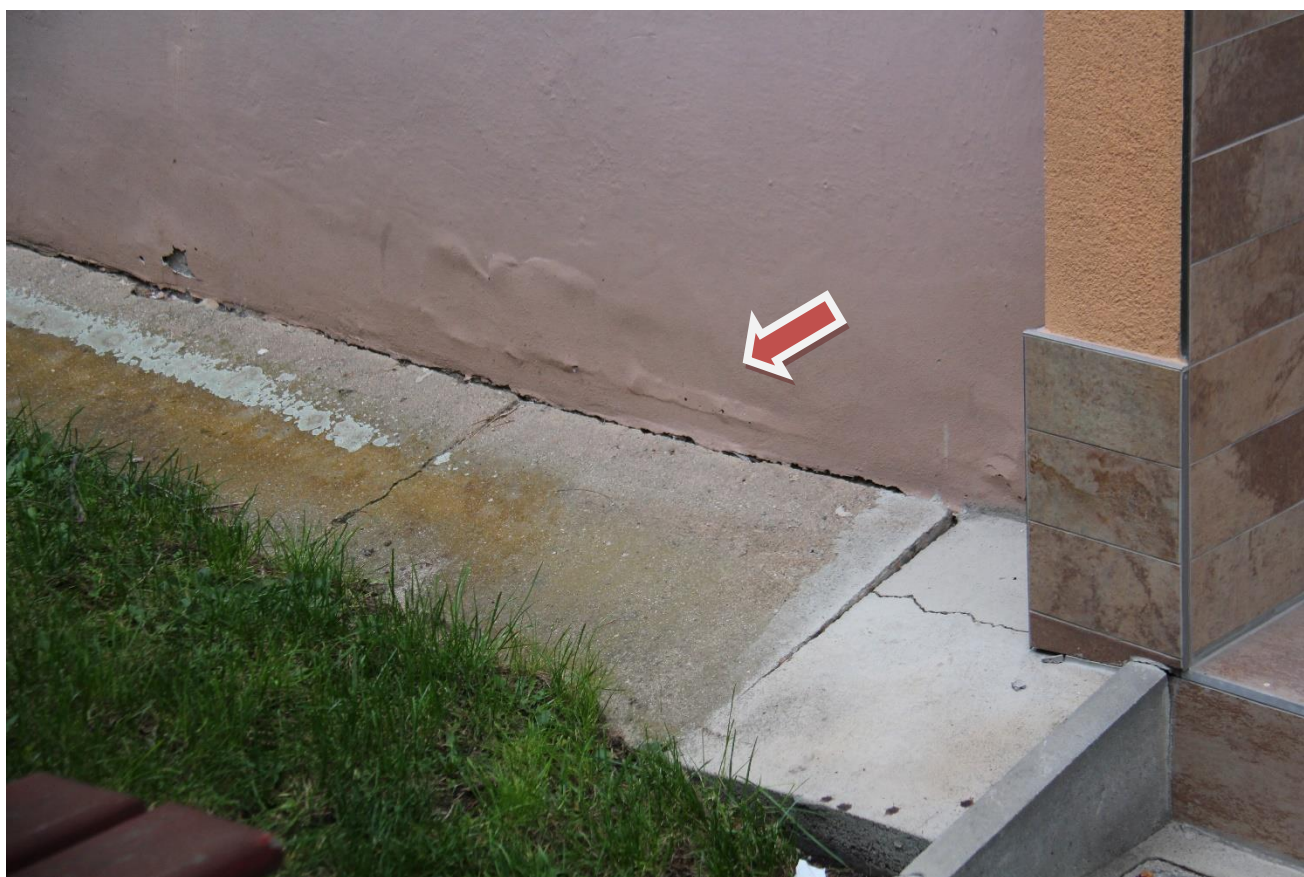
Na soklové části jsou viditelné vlhkostní poruchy, nefunkční hydroizolace spodní stavby.

Vlhkostní poruchy spodní stavby – porušená (nefunkční) hydroizolace spodní stavby

#### 4.4. Doporučuji provést opravu svislé hydroizolace spodní stavby
