# Odborný posudek č. 14-2024

**Odborný posudek stavu bytového domu Jizerská 2895/1, 2896/3,  
2897/5 v Ústí nad Labem – Severní Terasa**

číslo 14-2024

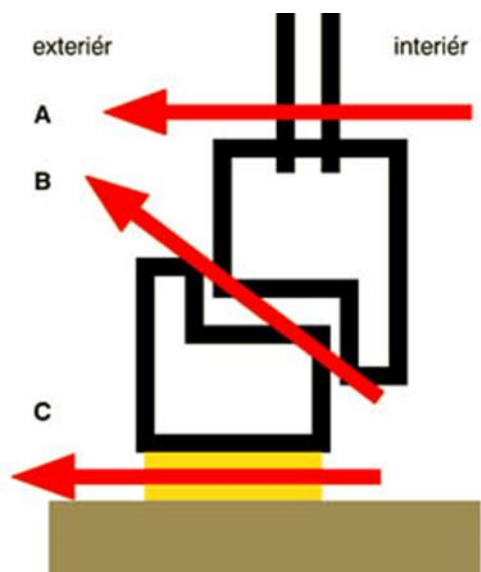
Obr. – Okenní spáry

Při porovnání termovizních snímků jednotlivých oken za přirozeného tlaku jsou viditelné netěsnosti funkční a připojovací spáry. Téměř u všech výplní otvorů na posuzovaném objektu byly diagnostikovány netěsné funkční spáry a nezateplené ostění, nadpraží oken. Tvar a poloha teplotních polí ukazovaly ze zjištěných nedostatků na obvyklé problémy panelových domů – při špatně seřízeném kování a lze je dodatečně odstranit. Některé nedostatky lze odstranit výměnou těsnění a přiteplením připojovací spáry oken. U instalovaných výplní otvorů v ploše bude toto přiteplení problematické, vzhledem k malé šířce rámu otvorových výplní. Přiteplení lze doporučit v lodžích – zateplení bočních a průčelní stěny lodží.
